Ocena zmiany warunków hydrologicznych na terenach zurbanizowanych z wykorzystaniem technik GIS

GIS-based assessment of changes related to hydrological conditions in urban areas

Danuta Szumińska¹, Tomasz Giętkowski, Sebastian Czapiewski

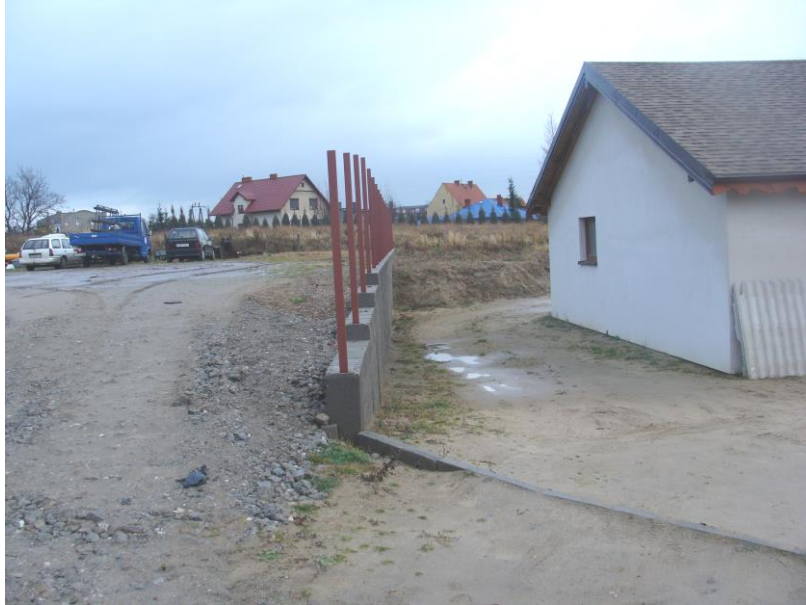
Fot. 1. Zmiana zagospodarowania terenu: wykonanie tarasu w celu budowy domu oraz ogrodzenia uniemożliwiającego spływ wody w stronę naturalnego zagłębienia terenu.

Photo. 1. Changes in land use: a terrace prepared for the construction of a house and fence, which prevents free water runoff towards the natural depression

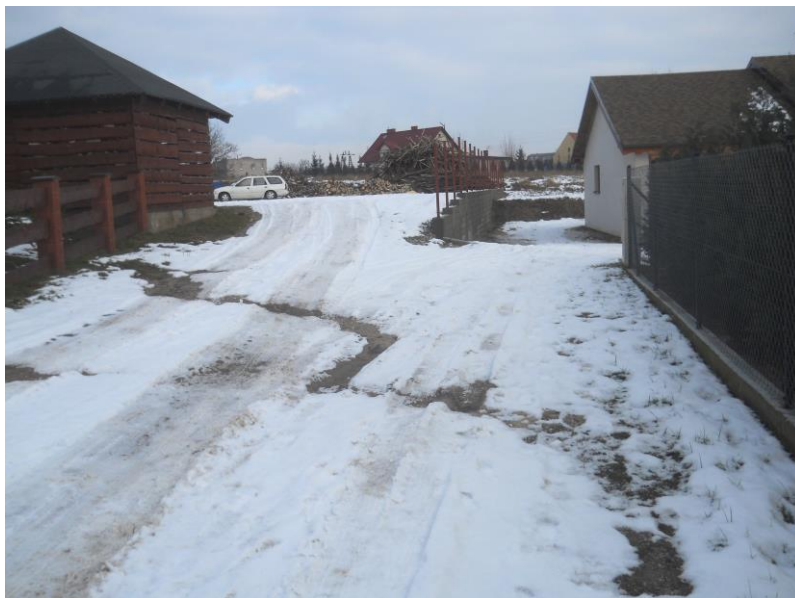
Fot. 2. Skoncentrowany spływ wody wzdłuż fragmentu terenu wykorzystywano jako droga dojazdowa bez właściwego odwodnienia

Photo. 2. Accumulated water runoff along the plot fragment used as access road – lack of proper drainage

Największe problemy związane z odpływem wód opadowych i roztopowych pojawiają się w miejscach, gdzie odpływ zgodny ze spadkiem terenu uniemożliwiono poprzez wybudowanie betonowych podmurówek do ogrodzeń działek (Ryc. 1 i 2). Stanowią one barierę dla swobodnego, zgodnego ze spadkiem terenu, spływu wody. W czasie wzmożonego zasilania opadowego lub roztopów, woda odpływa z placu postojowego w kierunku południowo-zachodnim i gromadzi się na działce użytkowanej jako droga dojazdowa (Fot. 2),
